## PROBLÈME DE BASSE PRESSION D'HUILE DANS LES VÉHICULES CHRYSLER ET GM

## TEST COMPARATIF NAPA GOLD 7060 / PROFORMER 27060 / OEM

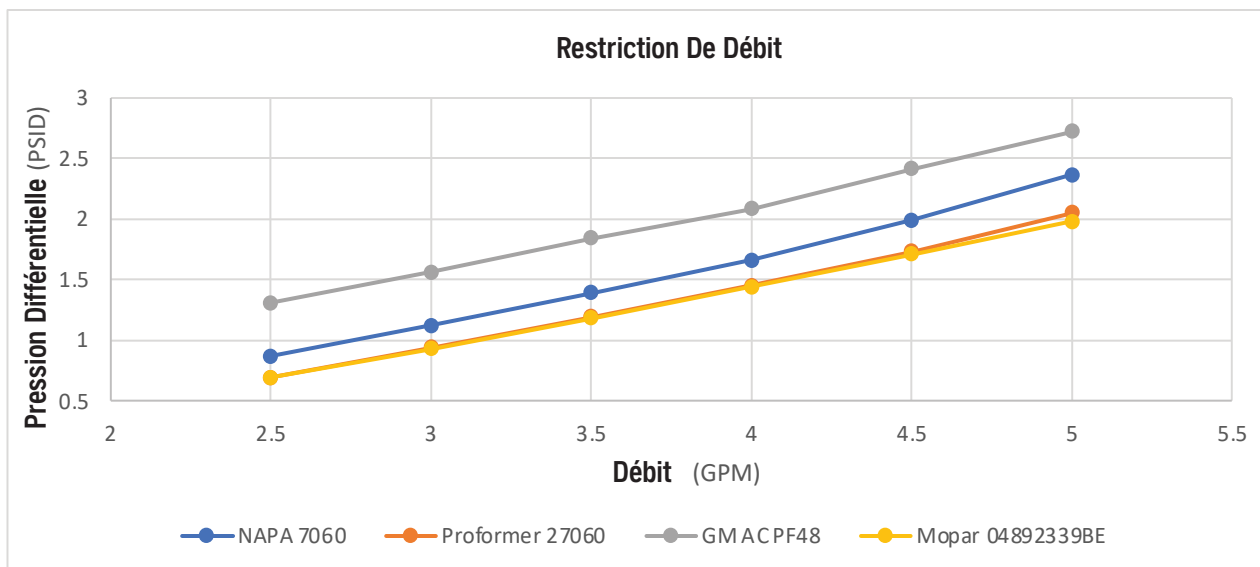
### RÉSULTATS :

### DONNÉES MULTI-PASSES :

| Filtre | EFFICACITÉ À 20 MICRONS |
| NAPA 7060 | 99.26% |
| PROFORMER 27060 | 96.90% |
| GM AC PF48 | 84.95% |
| MOPAR 04892339BE | 82.31% |
