Filtres à huile NAPA : 7938, 4938, 4939

Différences entre les joints toriques

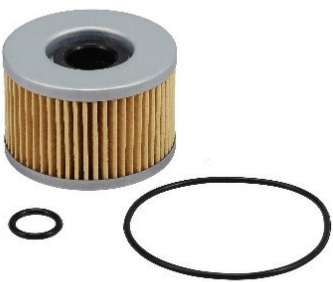
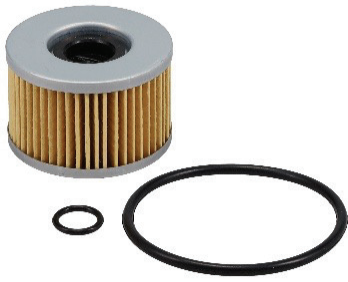
Le joint torique fourni peut être incorrect. Veuillez consulter les 3 photos ci-jointes, montrant chaque numéro et les joints toriques correspondants.

| <b>7938</b><br>O-ring 1 - 75x2.5mm<br>O-ring 2 - 15x2.5mm | <b>4938</b><br>O-ring 1 - 80x4.45mm<br>O-ring 2 - 15x2.5mm | <b>4939</b><br>O-ring 1 - Joint carré<br>O-ring 2 - 15x2.5mm |

Jetez les joints toriques défectueux ; PGI vous enverra le nombre exact de joints nécessaires pour les remplacer. Demandez des joints toriques de remplacement auprès de VDM.
